Imóvel localizado na av. Hélio Gueiros, 226, Ananindeua, Pará.

Estado do Pará
Município de Ananindeua
Prefeitura Municipal de Ananindeua
Secretaria Municipal de Educação

RELATÓRIO FOTOGRÁFICO - Imóvel localizado na av. Hélio Gueiros, 226, Ananindeua, Pará.

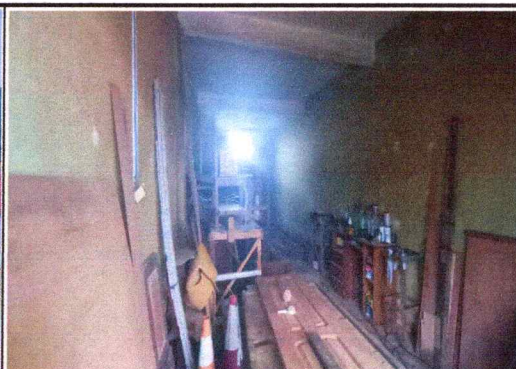
Foto 2: Vista da sala. Foi solicitada limpeza em todos os ambientes.
