PREFEITURA MUNICIPAL DE ANANINDEUA
Secretaria Municipal de Educação

Encaminhamos para as devidas providências o Laudo Técnico de Avaliação relacionado ao imóvel PARÓQUIA DO DIVINO ESPÍRITO SANTO, localizada na Av. Arterial 18 Dom Vicente Zico, 100 - Cidade Nova, Ananindeua - PA, 67140-000.

Relatório Fotográfico referente ao imóvel da PARÓQUIA DO DIVINO ESPÍRITO SANTO, localizada na Av. Arterial 18 Dom Vicente Zico, 100 - Cidade Nova, Ananindeua - PA, 67140-000.

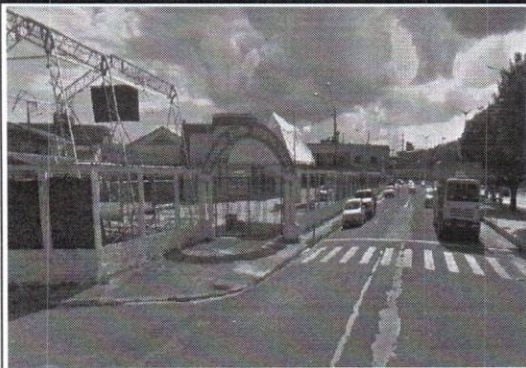
Foto 1: Vista da fachada do imóvel na arterial 18, Cidade Nova.

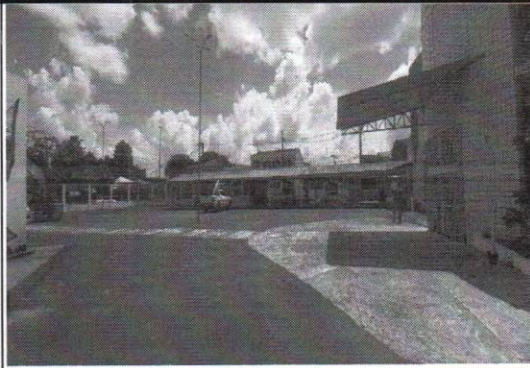
Foto 2: Vista da área externa do imóvel.

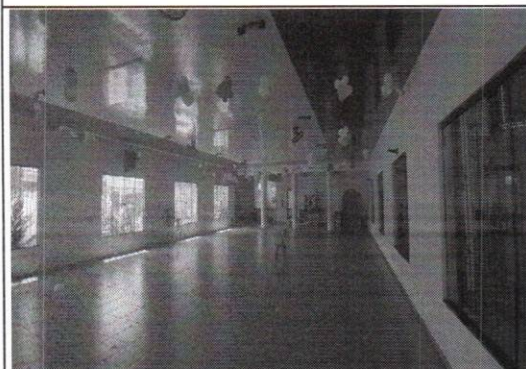
Foto 3: Vista do salão de eventos/refeitório.

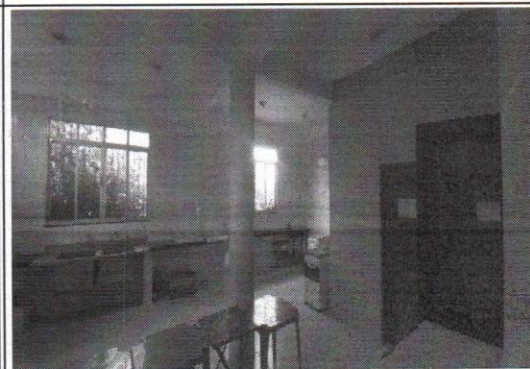
Foto 4: Vista da cozinha e do depósito anexo ao salão de eventos.

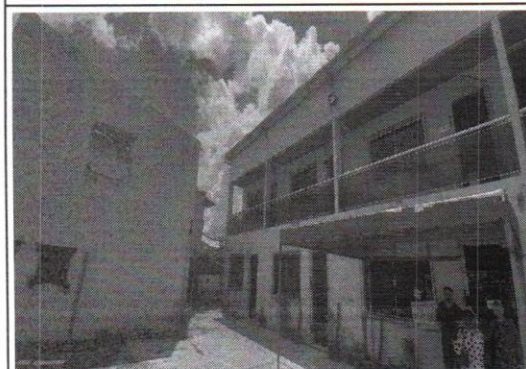
Foto 5: Vista do imóvel com 02 pavimentos para as salas de aula.

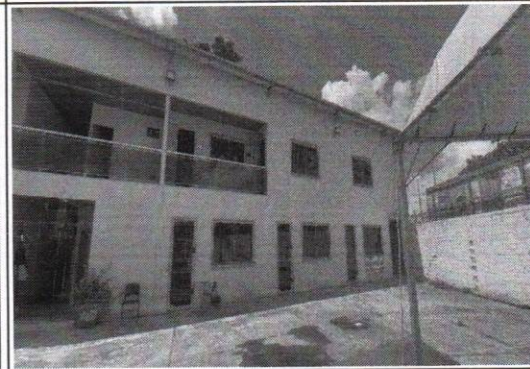
Foto 6: Vista do imóvel com 02 pavimentos para as salas de aula.

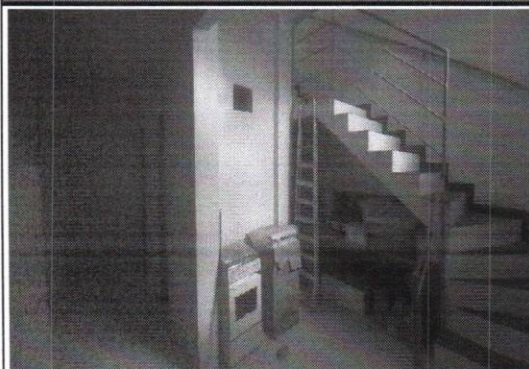
Foto 1: Vista da escada.

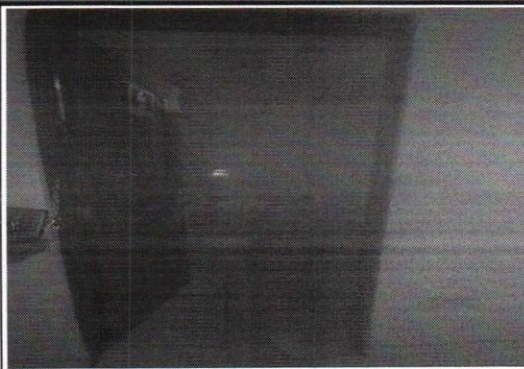
Foto 2: Vista do banheiro sobre a escada.

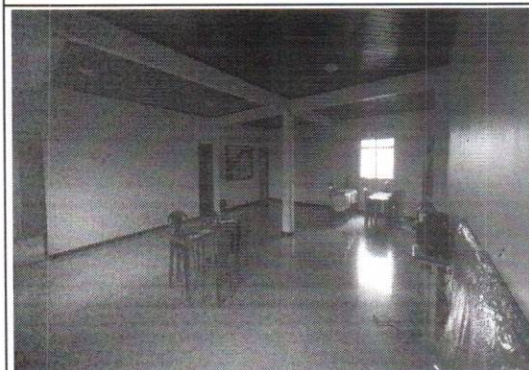
Foto 3: Vista da sala AEE.

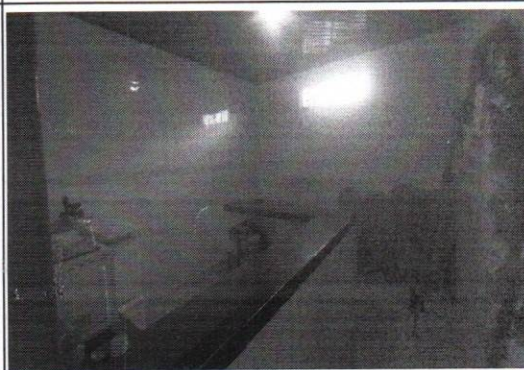
Foto 4: Vista da cozinha da sala AEE.

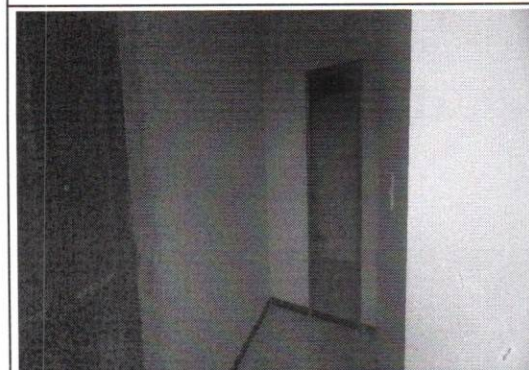
Foto 5: Vista do acesso ao banheiro.

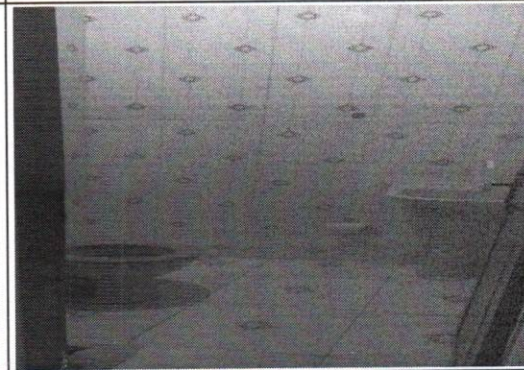
Foto 6: Vista do banheiro.
