SECRETARIA DE SANEAMENTO E INFRAESTRUTURA
SESAN
DEPARTAMENTO DE OBRAS

PARECER TÉCNICO

Endereço: Cidade Nova V, WE-31, nº 322, Bairro do Coqueiro.

Conforme solicitação através do Ofício nº 0368/2018 – GAB/SEMUTRAN, datado de 08 de março de 2018 e em visita realizada no dia 14/03/2018 pelo Eng.º Civil Kirk Monteiro, no prédio, objeto da vistoria, da sede desta SEMUTRAN, situado no Conjunto habitacional Cidade Nova V, Travessa WE-31, nº 322, Bairro do Coqueiro.

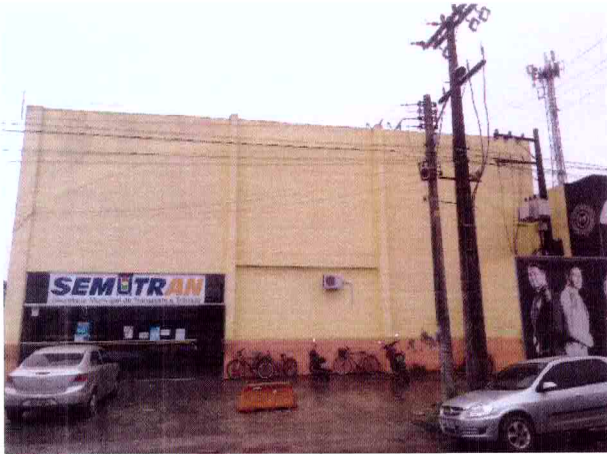
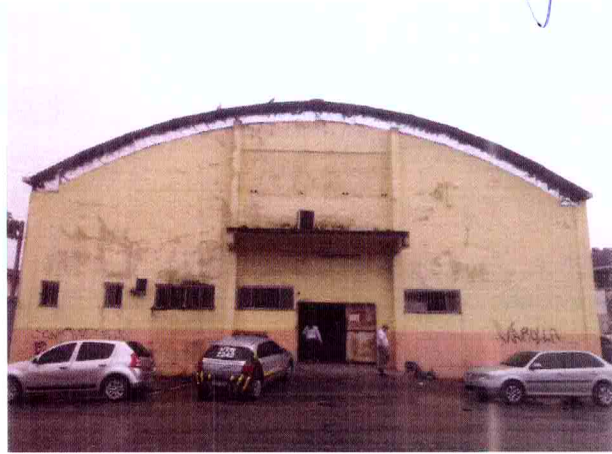
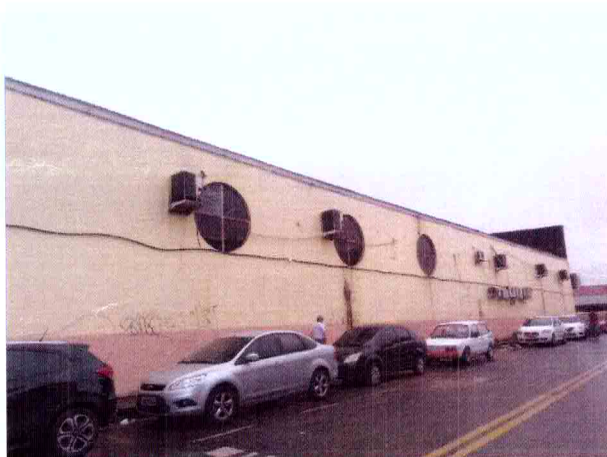
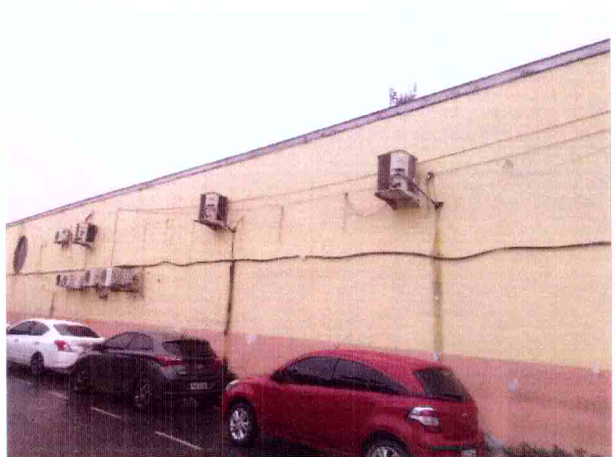
Vista frontal, fundos e laterais

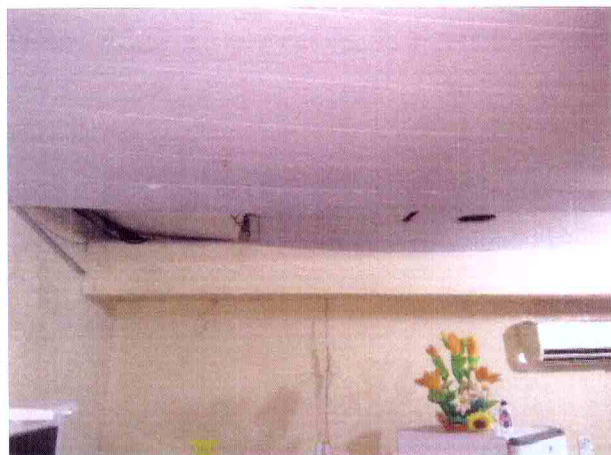
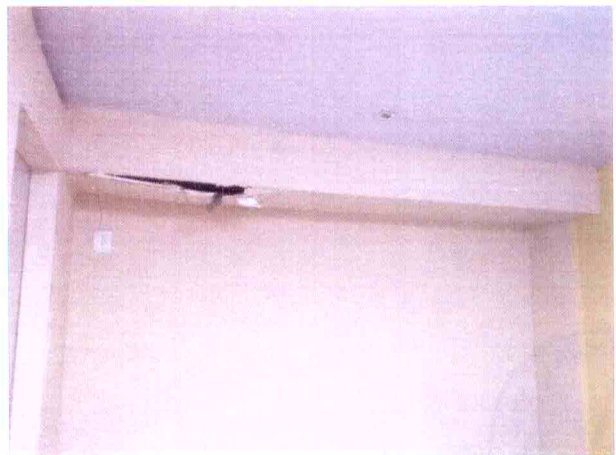
Vista interior

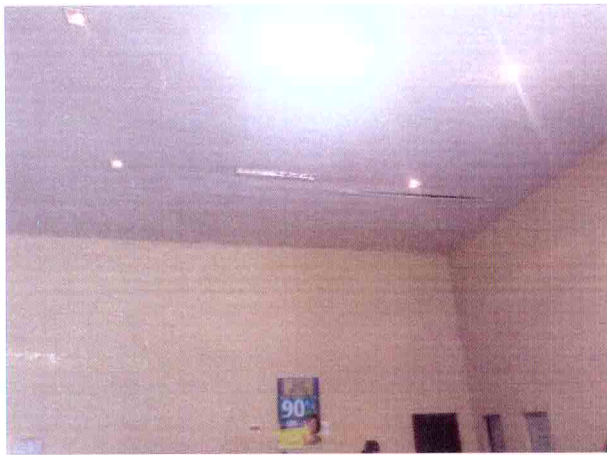
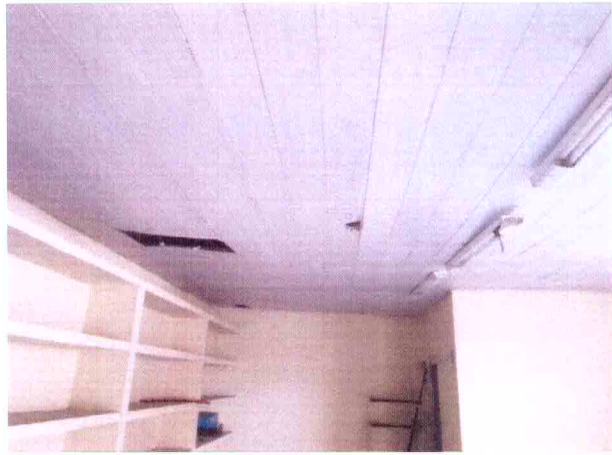
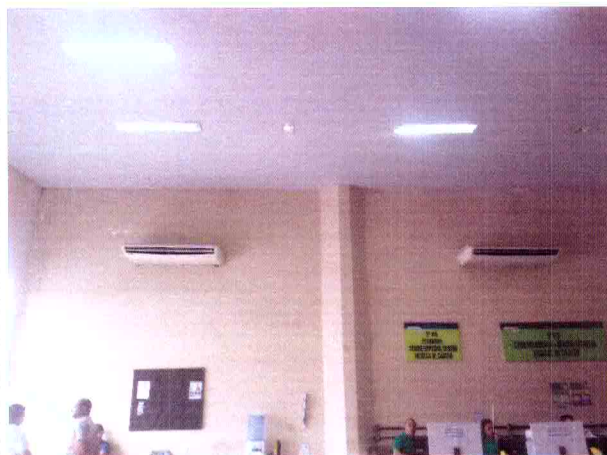
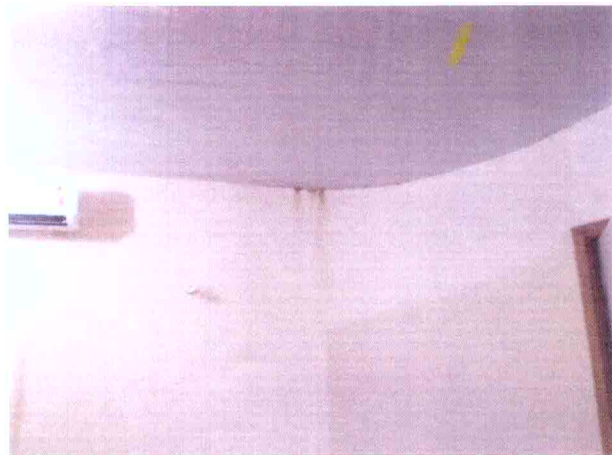
Vista interior

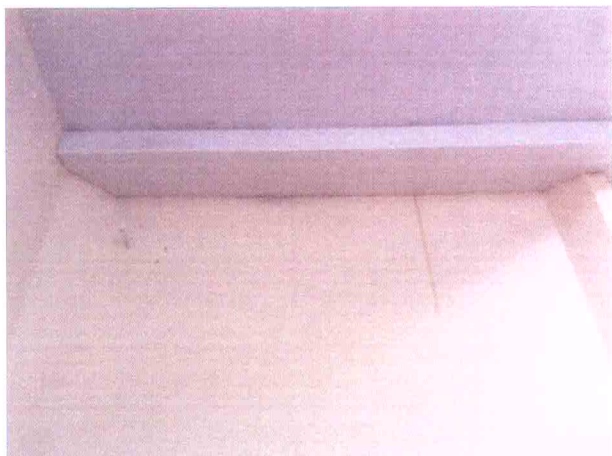
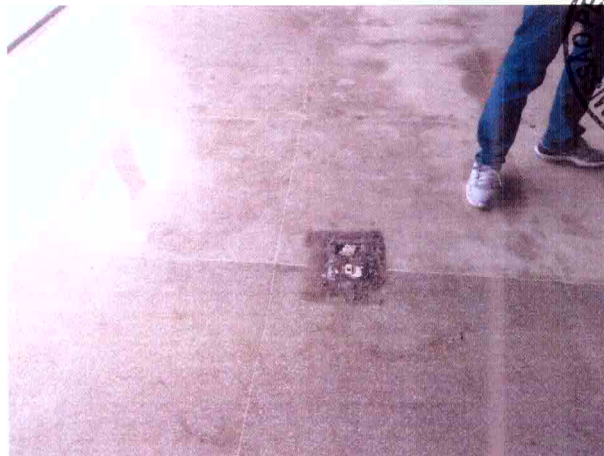
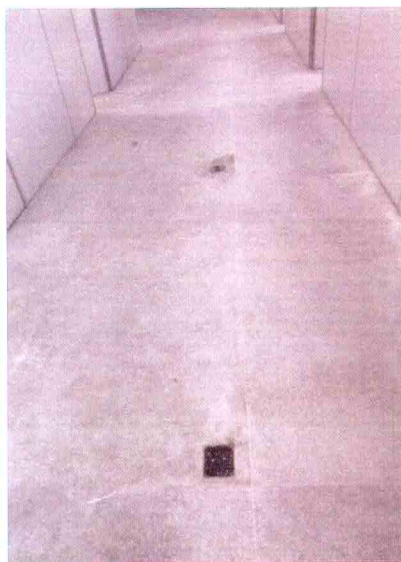
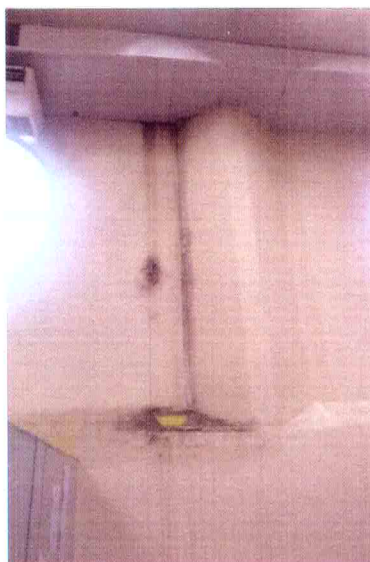
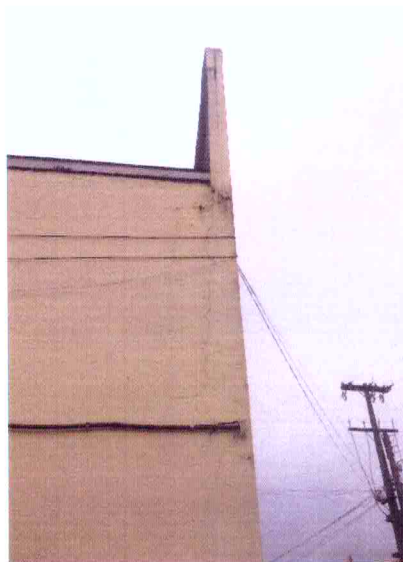
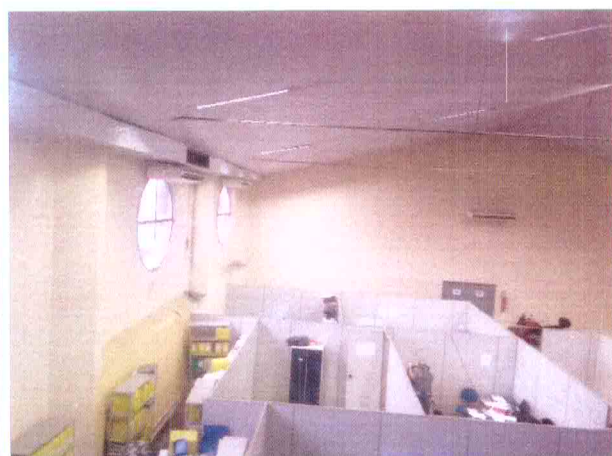
Vista interior

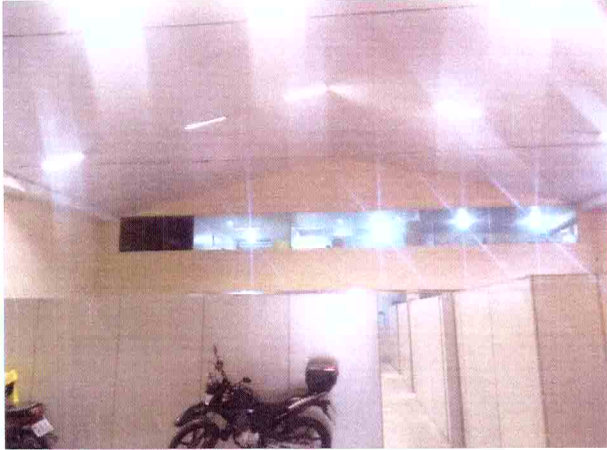
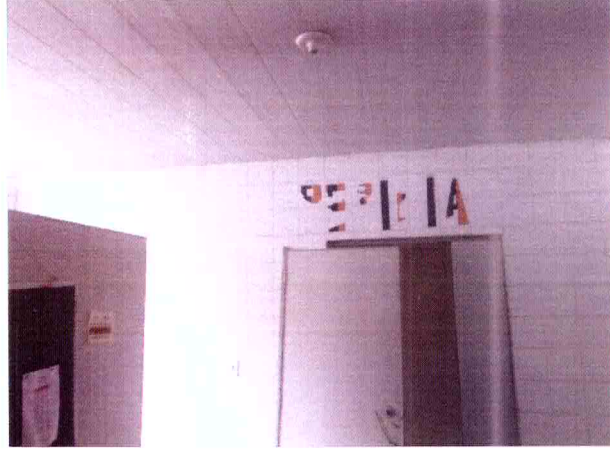
Vista interior
