## **Laudo Técnico de Avaliação Locatícia de Imóvel Urbano não residencial**

**ENDEREÇO: Estrada do 40 Horas – Icuí Guajarám, nº 150 – Coqueiro.**

## RELATÓRIO DE AVALIAÇÃO TÉCNICA - EMEF Sancler (anexo Raimunda Pinto)

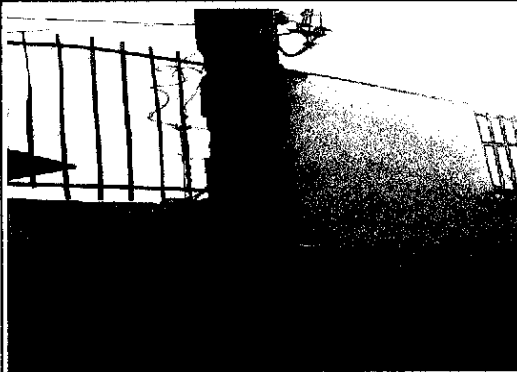
Foto 1: medidor de energia

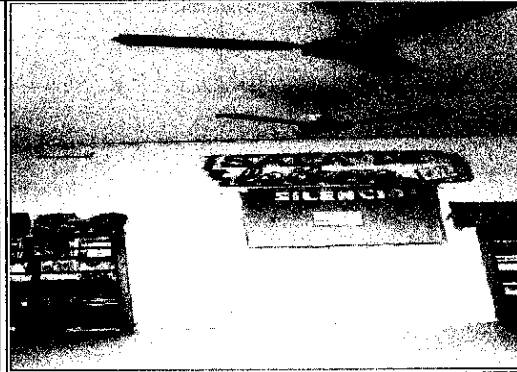
Foto 2: Vista da sala de leitura

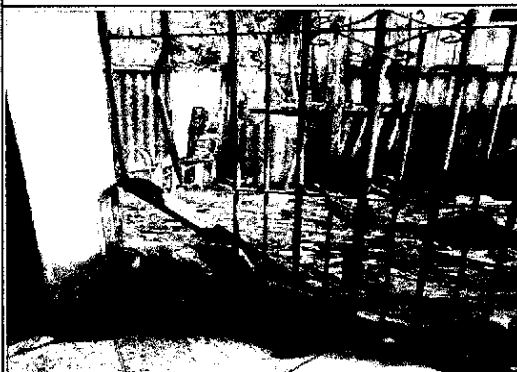
Foto 3: Área para ventilação nos fundos do anexo

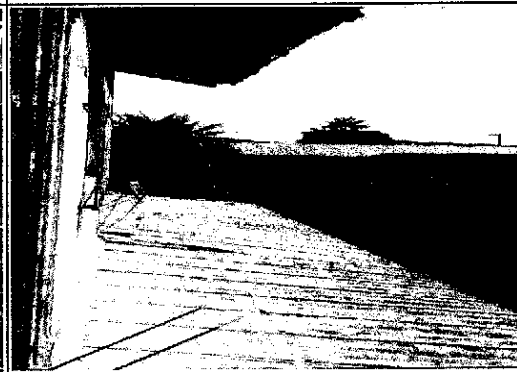
Foto 4: Vista do telhado do anexo em fibrocimento.

Calhas	Inexistente.
Observações:	Não foi encontrado.
Forro:	Inexistente.
Observações:	não foi encontrado.
Cobertura e estrutura:	Telha cerâmica e fibrocimento com estrutura em madeira.
Observações:	Revisão em todo telhado, pois possui várias goteiras e infiltrações nas salas administrativas e banheiros de alunos.

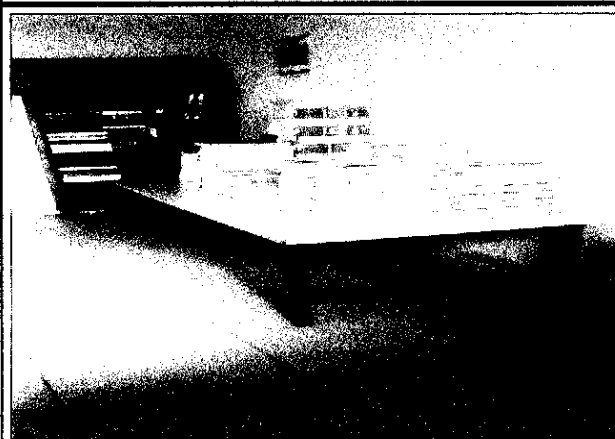
Foto 13: Depósito de material didático.

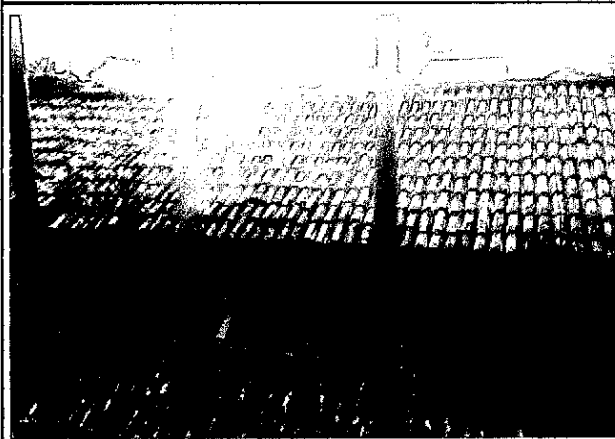
Foto 15: Vista do Telhado da escola.
