Memorando 055/2021 – SEDEC

PARECER DE VISTORIA TÉCNICA

Conforme solicitado, pelo Memo. nº002/2021/SESAN/CADASTRO, e em visita realizada no dia 07/01/2021 pelo Eng.º Civil Marcelo Gomes da Silva, objeto da vistoria, trata-se de fazer análise das condições físicas do mercado do Elo Perdido considerando estrutura metálica, instalações elétricas e hidro sanitárias de uso da comunidade do bairro, e que foram constatados no aspecto visual que segue:

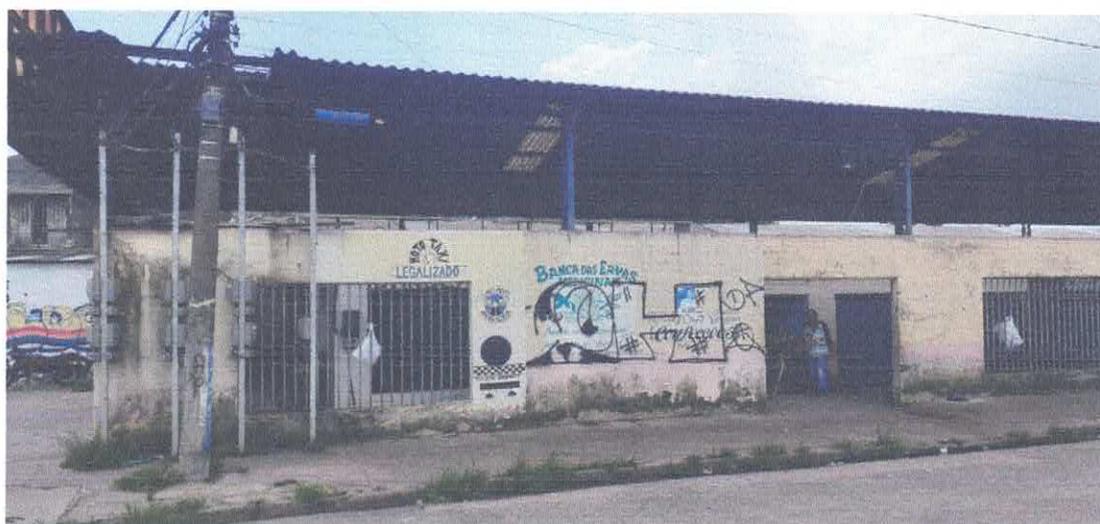
Fissuras, trincas e rachaduras interna e externa, origem exógena: presença de vibrações transmitidas pela via no solo que afetam as partes do sistema de vedação da edificação, bem como deslocamento de peças metálicas e telhas da estrutura do telhado.

Trinca externa parede edificação

Diante do exposto e após analisarmos os fatos, recomendamos correções urgentes das anomalias encontradas.

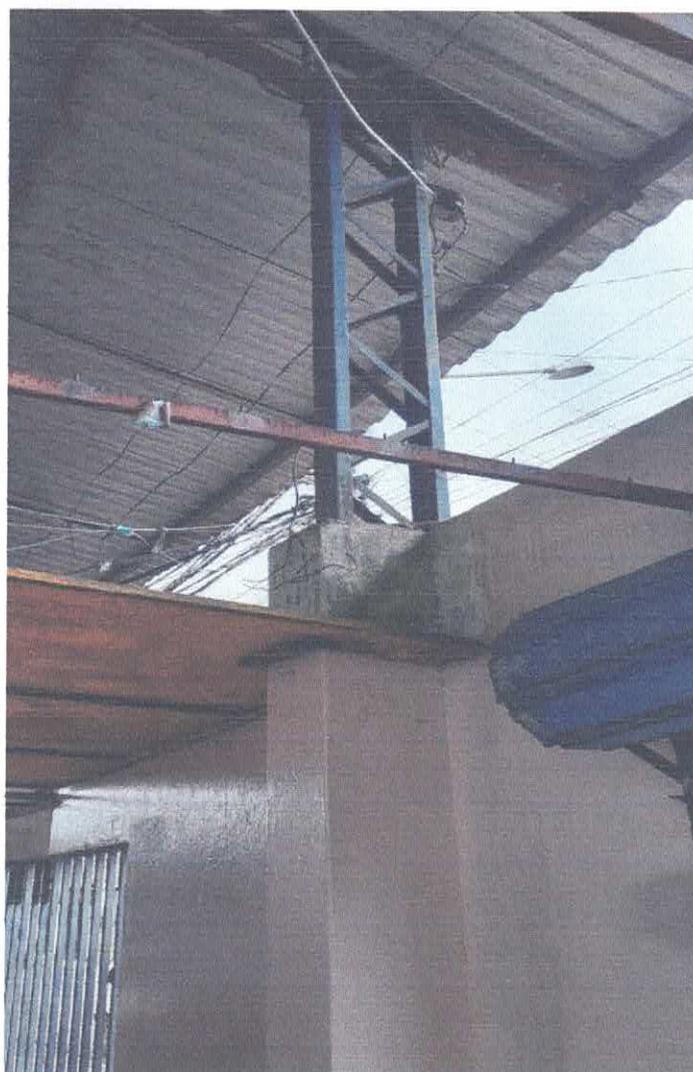
Descrição das Anomalias: A estrutura metálica mesmo apresentando o concreto como uma espécie de película no aço que diminui os efeitos de corrosão galvânica no material. Isso não isenta aparentemente a corrosão galvânica, pois as conexões com o sistema de aterramento devem ser feitas com metais compatíveis. Os materiais também podem ter sofrido outros processos de corrosão relacionados à acidez e composição do solo.

Detalhe de Estrutura em oxidação

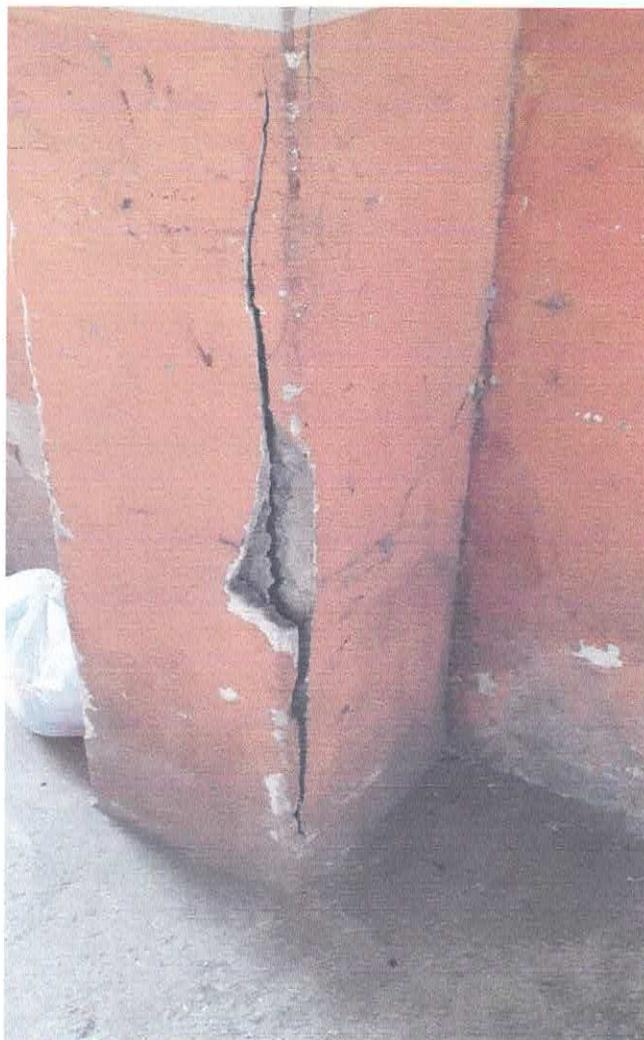
Trinca interna em um dos pilares devido carbonatação

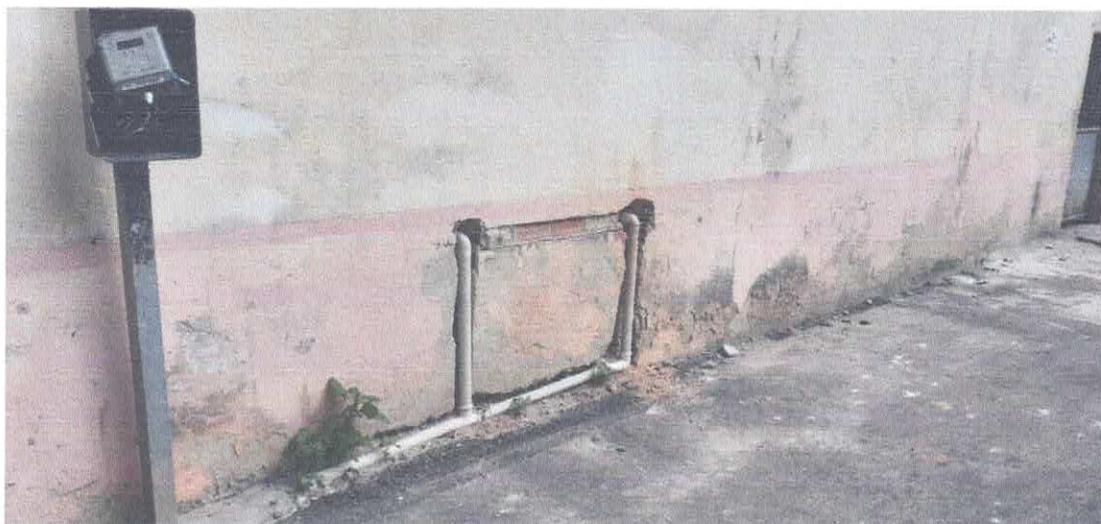
Detalhe de Tubulação exposta instalações hidráulicas

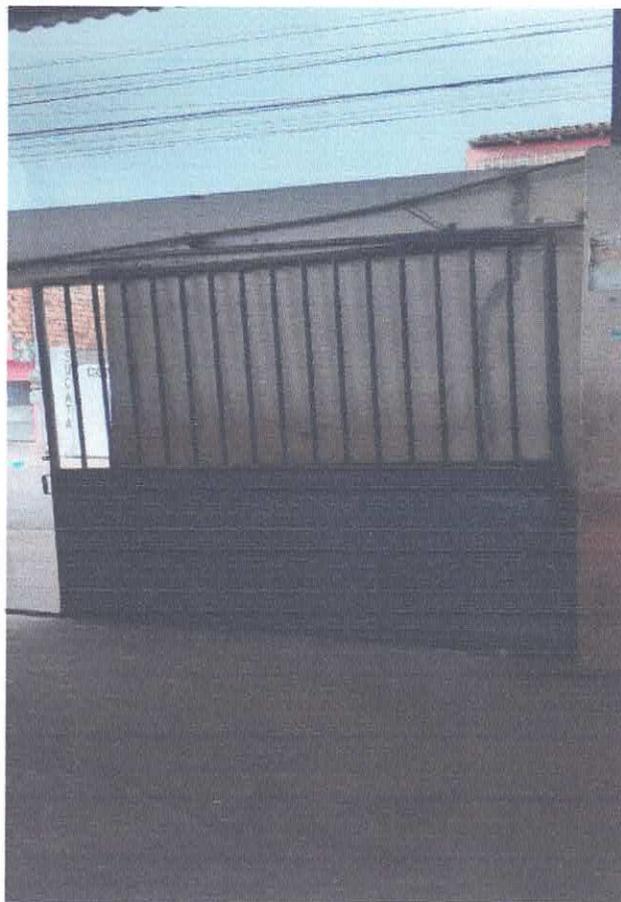
Vista do Portão Lateral Oxidado e Fora do Trilho

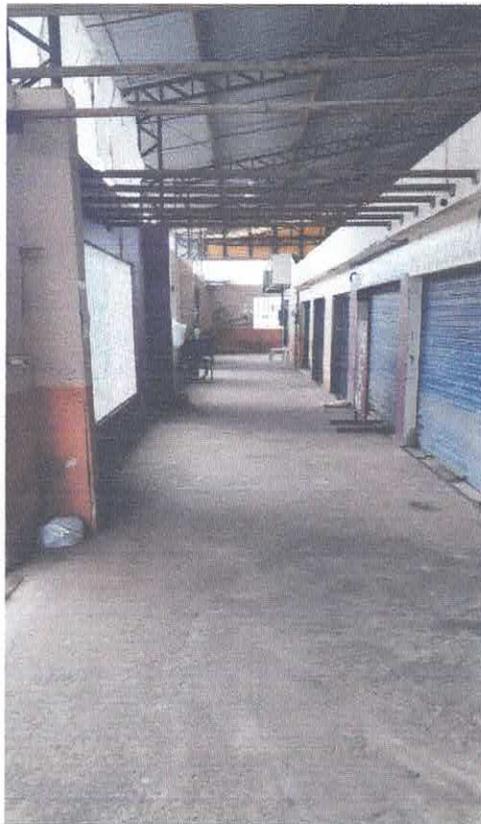
Vista do Piso Interno do Mercado não sendo de material liso, resistente, impermeável, de fácil limpeza conforme exigência da vigilância sanitária.

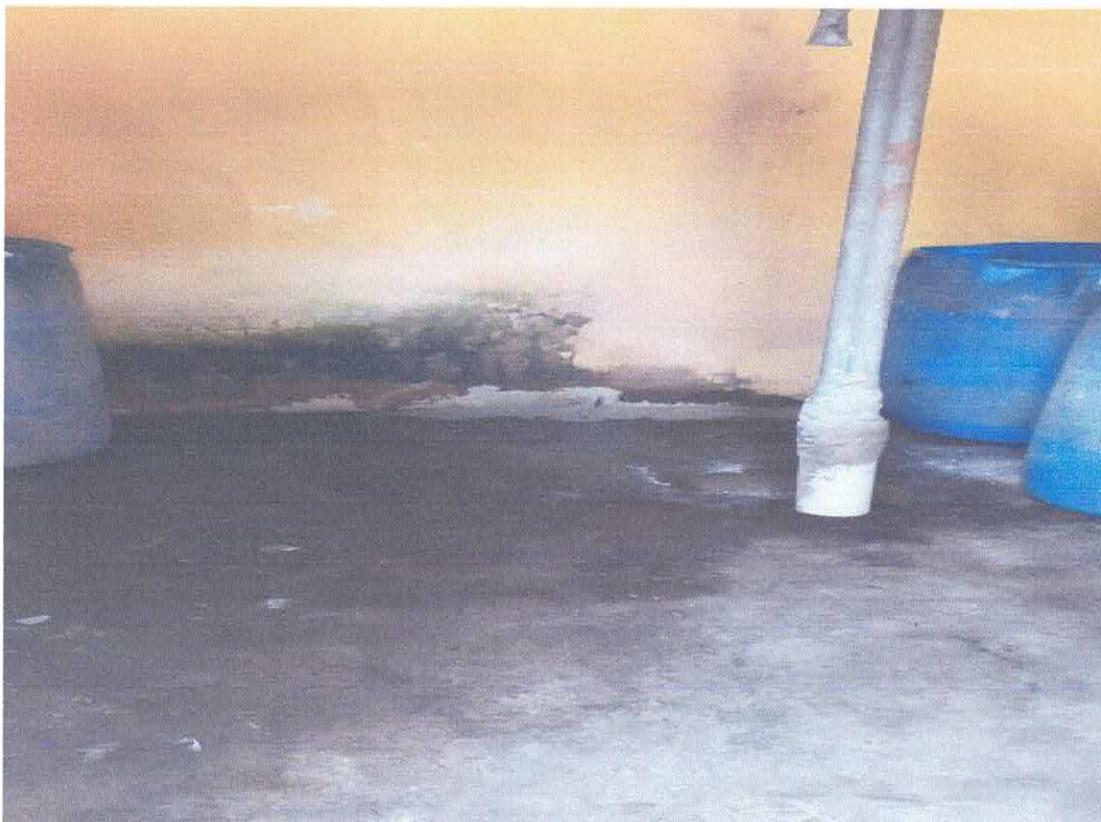
Vista interna do Deposito sem condições de higiene de armazenamento.

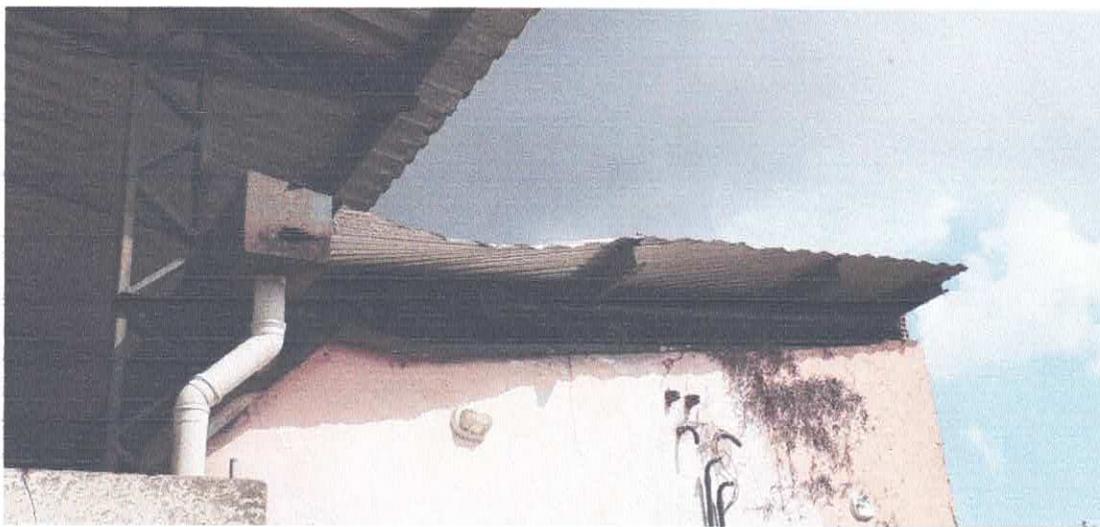
Vista de Calha de zinco toda furada devido oxidação.
