PREFEITURA MUNICIPAL DE ANANINDEUA

REFORMA E AMPLIAÇÃO - HOSPITAL MUNICIPAL INFANTIL DR. CELSO LEÃO

DETALHES DIVERSOS

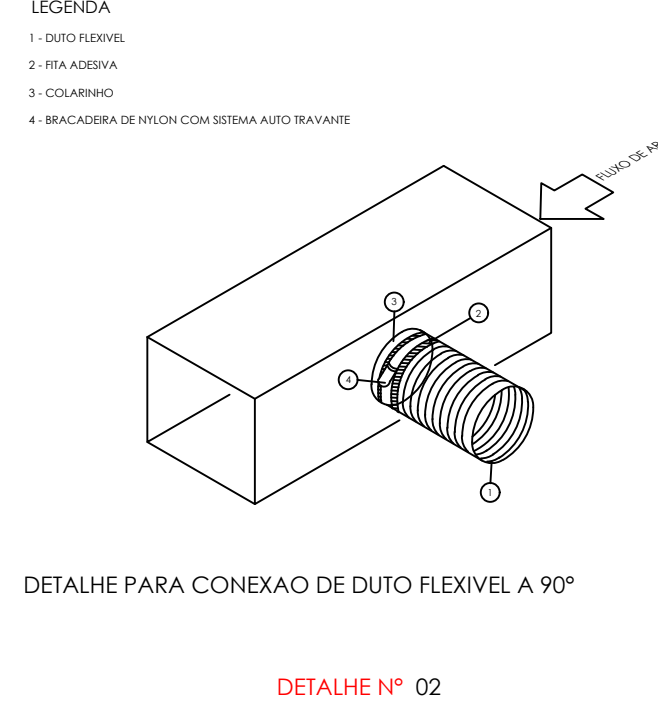
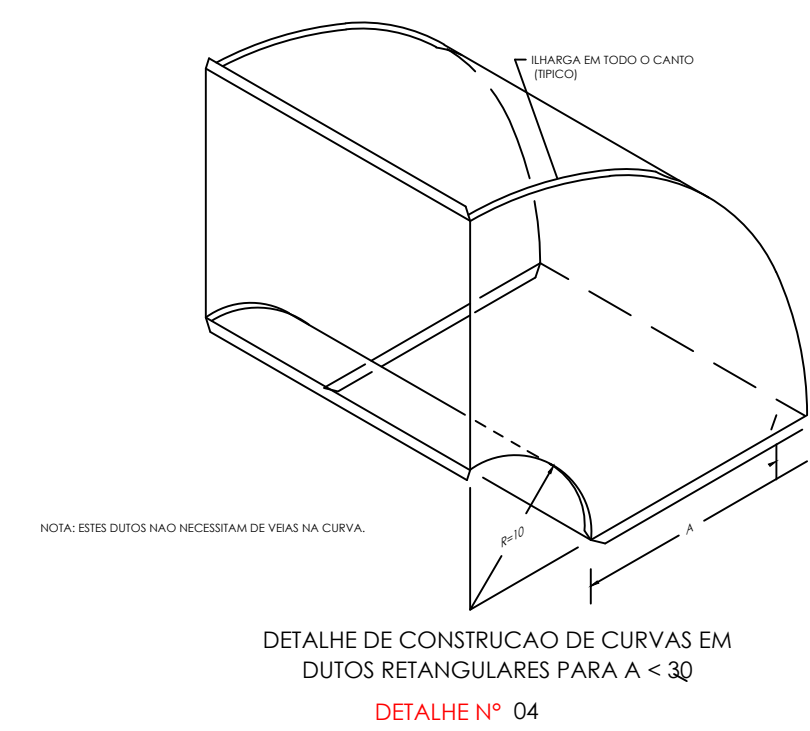
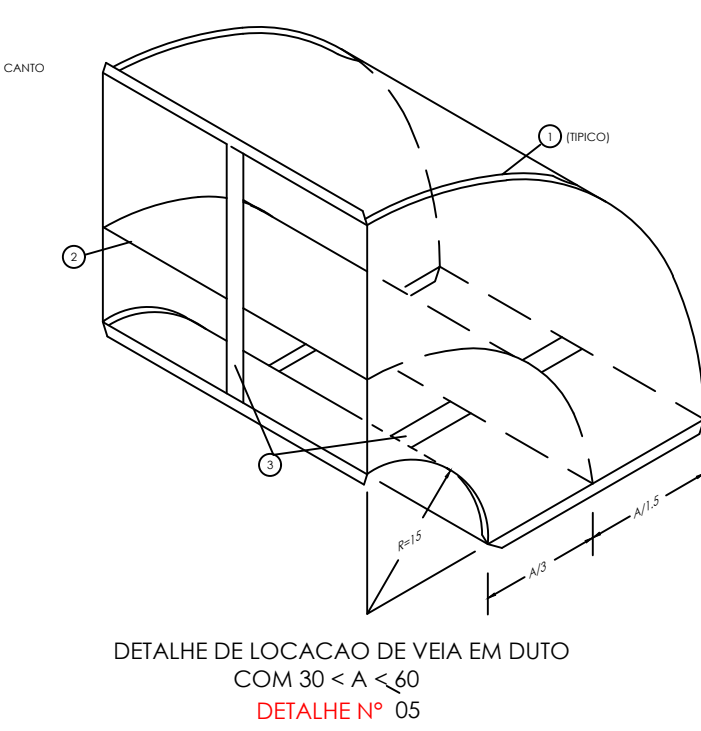
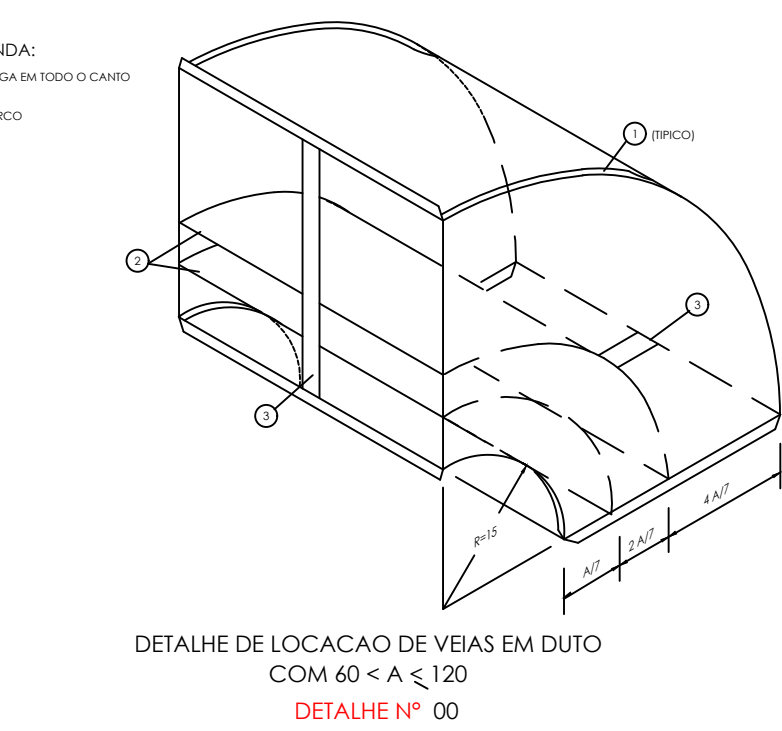
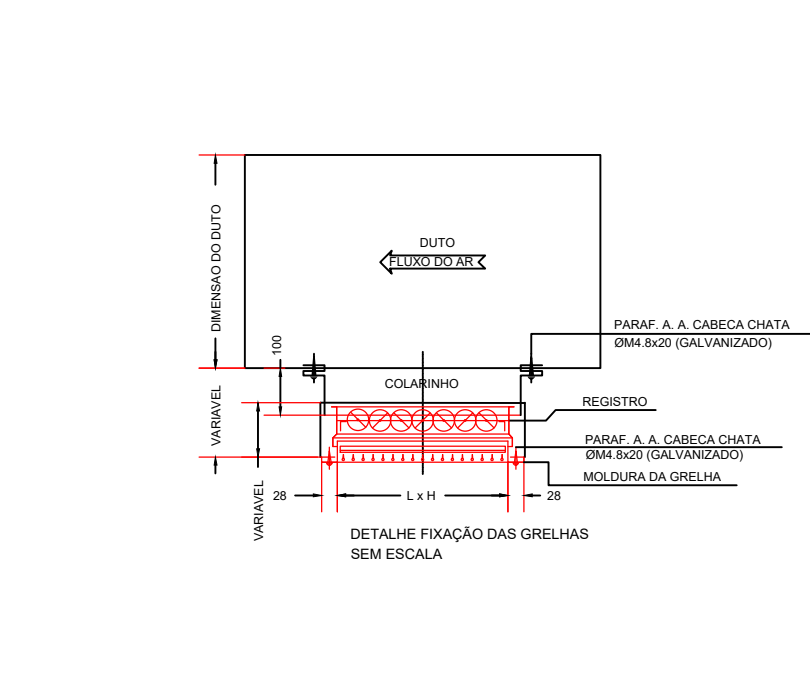
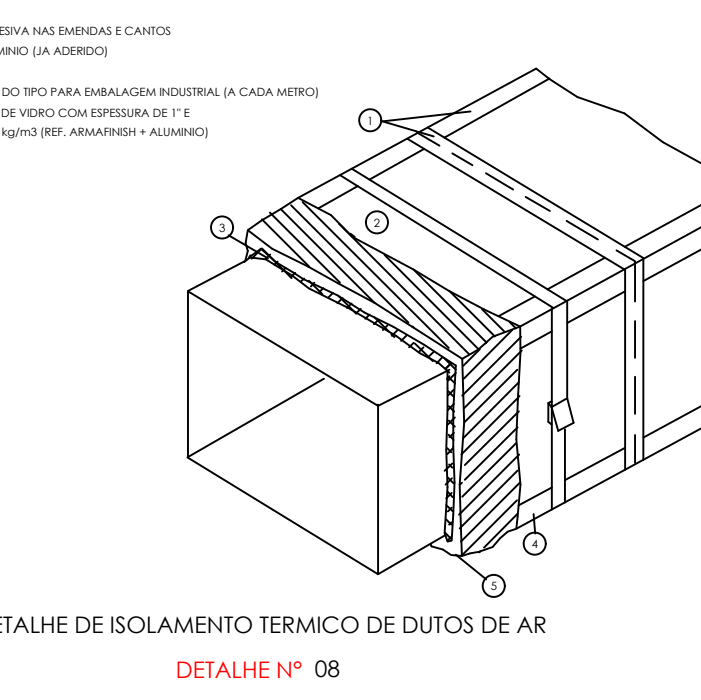
LOCALIZAÇÃO DAS VEIAS EM CURVAS NOS DUTOS AC

DADOS:

R1=15

L	N	Rv1	Rv2	Rv3
10	0			
15	0			
20	0			
25	0			
30	0			
35	0			
40	0			
45	0			
50	1	35		
55	1	35		
60	1	35		
65	1	35		
70	1	35		
75	2	30	55	
80	2	30	55	
85	2	30	55	
90	2	30	55	
95	2	30	55	
100	2	30	60

L	N	Rv1	Rv2	Rv3
10	0			
15	0			
20	0			
25	0			
30	0			
35	0			
40	0			
45	0			
50	1	30		
55	1	30		
60	1	35		
65	1	35		
70	1	35		
75	1	35		
80	2	28	51	
85	2	29	53	
90	2	29	55	
95	2	29	56	
100	2	30	58	
105	2	30	61	
110	2	30	62	
115	2	32	63	
120	2	32	66	
125	2	33	66	
130	2	33	68	
135	2	30	71	
140	2	33	71	
145	2	34	72	
150	2	34	75	
155	2	34	76	
160	3	29	51	84

L	N	Rv1	Rv2	Rv3
10	0			
15	0			
20	0			
25	0			
30	0			
35	0			
40	1	30		
45	1	30		
50	1	30		
55	1	30		
60	1	35		
65	1	35		
70	1	35		
75	1	35		
80	2	28	51	
85	2	29	53	
90	2	29	55	
95	2	29	56	
100	2	30	58	
105	2	30	61	
110	2	30	62	
115	2	32	63	
120	2	32	66	
125	2	33	66	
130	2	33	68	
135	2	30	71	
140	2	33	71	
145	2	34	72	
150	2	34	75	
155	2	34	76	
160	3	29	51	84
